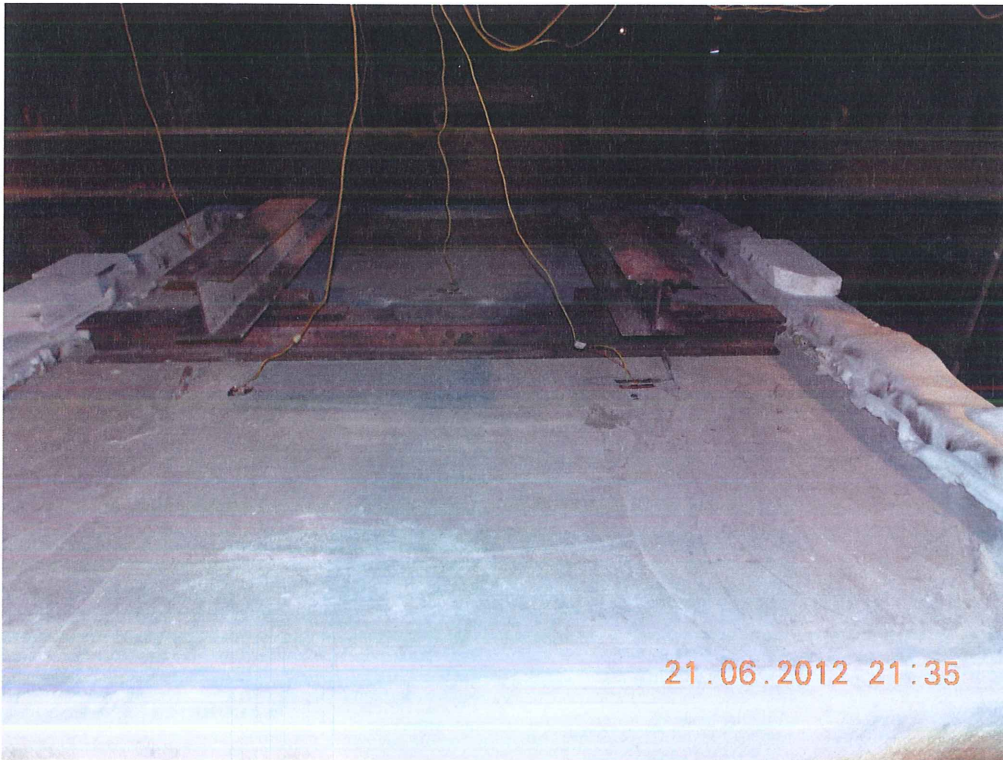
Foto 3. Lato non esposto al fuoco del solaio dopo la prova

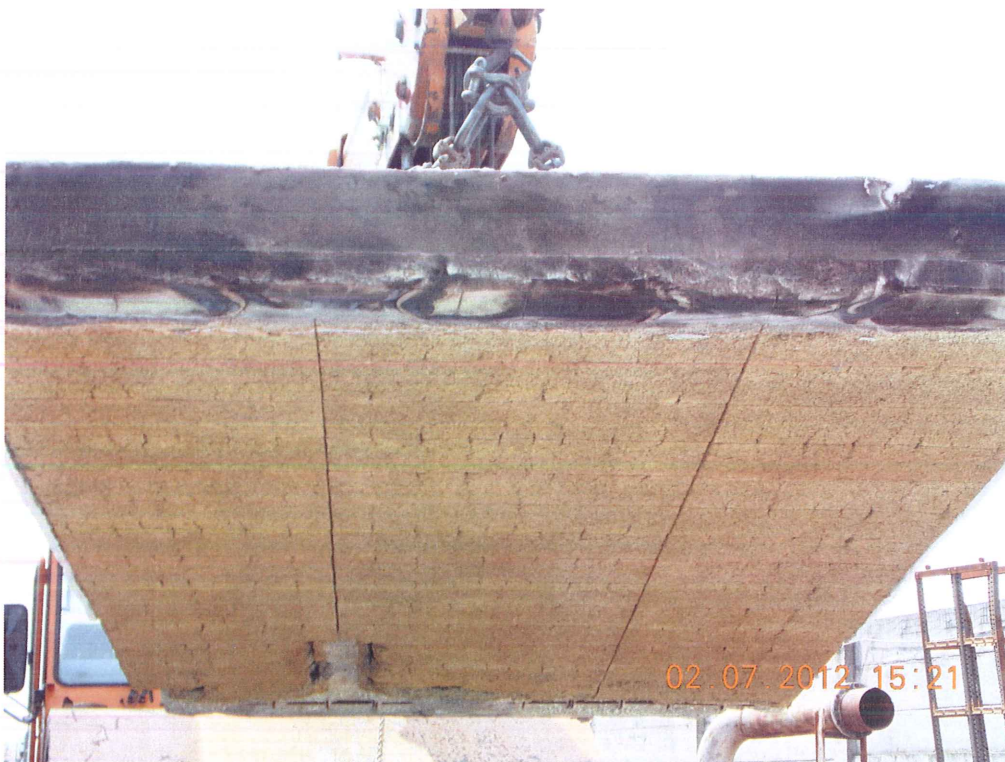
Foto 4. Lato esposto al fuoco del solaio dopo la prova
